OGGETTO: Comune di Varallo Pombia (NO) – Ponticello sul Rio Rito in Via Della Pace. Valutazione delle condizioni statiche e di sicurezza del manufatto.

RELAZIONE TECNICA

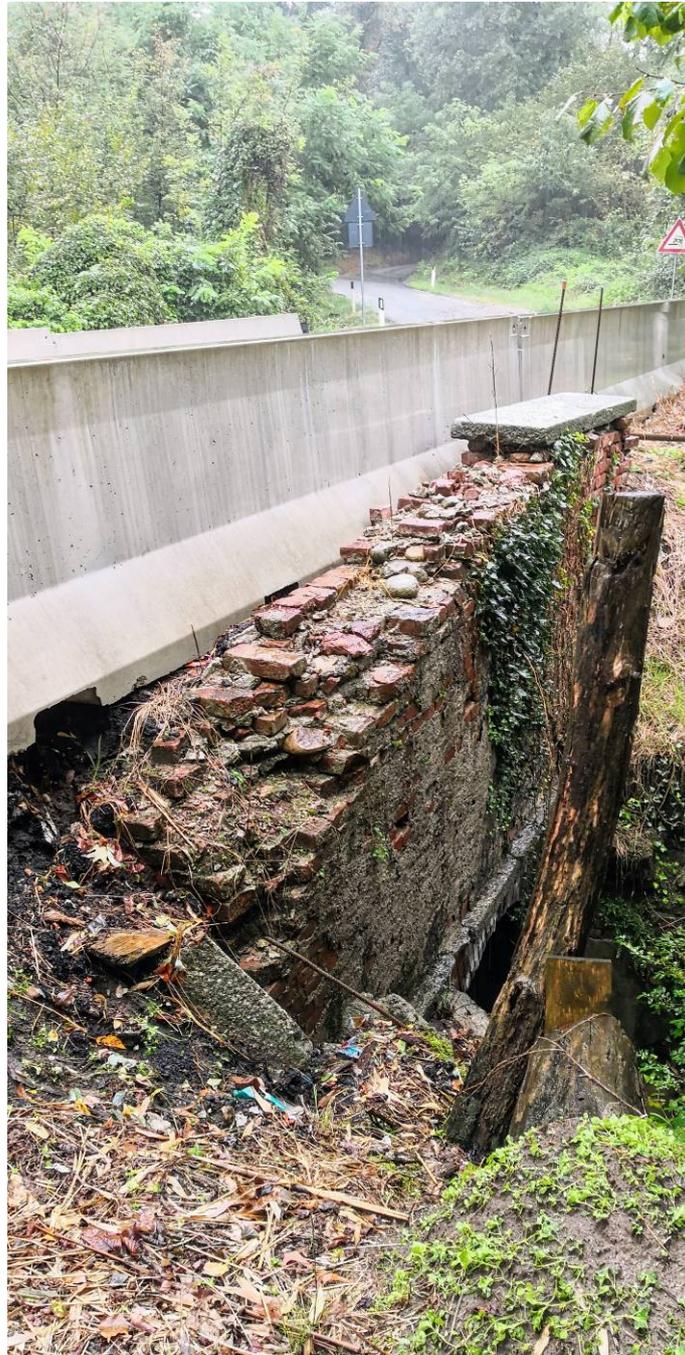
FOTO 1

Già da tempo questi muri hanno dato segno di cedimento e si sono visibilmente inclinati verso l'esterno; della copertina in pietra sono rimasti solo alcuni elementi, in definitiva la loro funzione di delimitazione della sede stradale non è più affidabile e tanto meno quella di parapetto. [Foto 1]

Da questi fatti si può dedurre che la rotazione verso l'esterno ed il relativo spostamento dei muri laterali è aumentato, quindi il loro equilibrio è al limite dell'instabilità, visto che la posizione del loro baricentro si sta pericolosamente avvicinando al lato esterno.

Segnaliamo che una situazione di questo genere può solo risolversi con un crollo improvviso del muro, senza ulteriori segni premonitori.

La nostra valutazione delle condizioni di sicurezza statica del manufatto, tenuto conto di quanto sopra esposto, è quindi completamente negativa, per questo proponiamo la chiusura completa del ponte al transito dei veicoli, senza eccezioni per quelli di dimensioni inferiori.

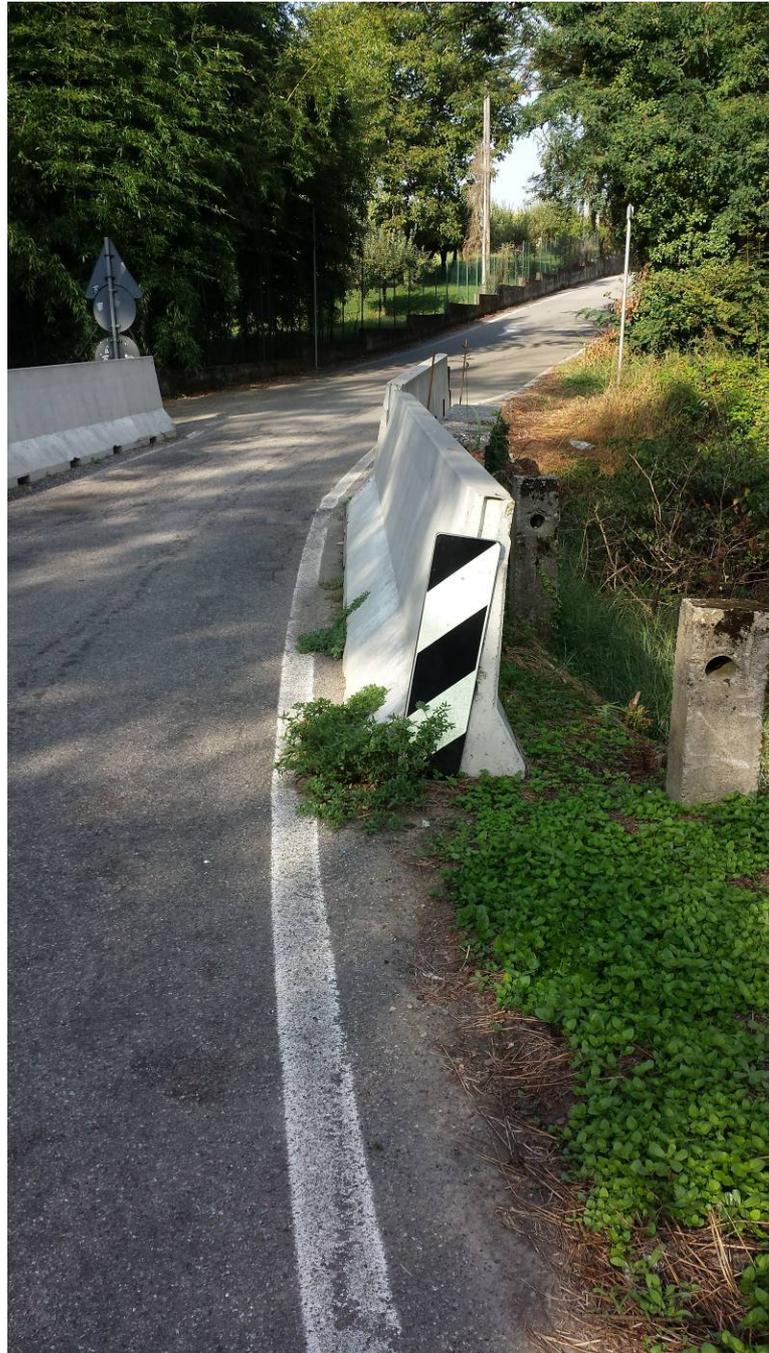
FOTO 2

Purtroppo abbiamo potuto constatare che la situazione è peggiorata nel tempo perché uno dei "New Jersey" è ruotato verso l'esterno a causa del cedimento del terreno su cui è appoggiato [Foto 2] e anche l'asfalto presenta delle fessure che indicano la presenza di infiltrazioni di acqua piovana sotto alla sede stradale.
