COMUNE DI VARALLO POMBIA

Oggetto: Viabilità Via Porto, degrado sedime stradale in relazione alle attività del cantiere c/o Stazione FFSS.

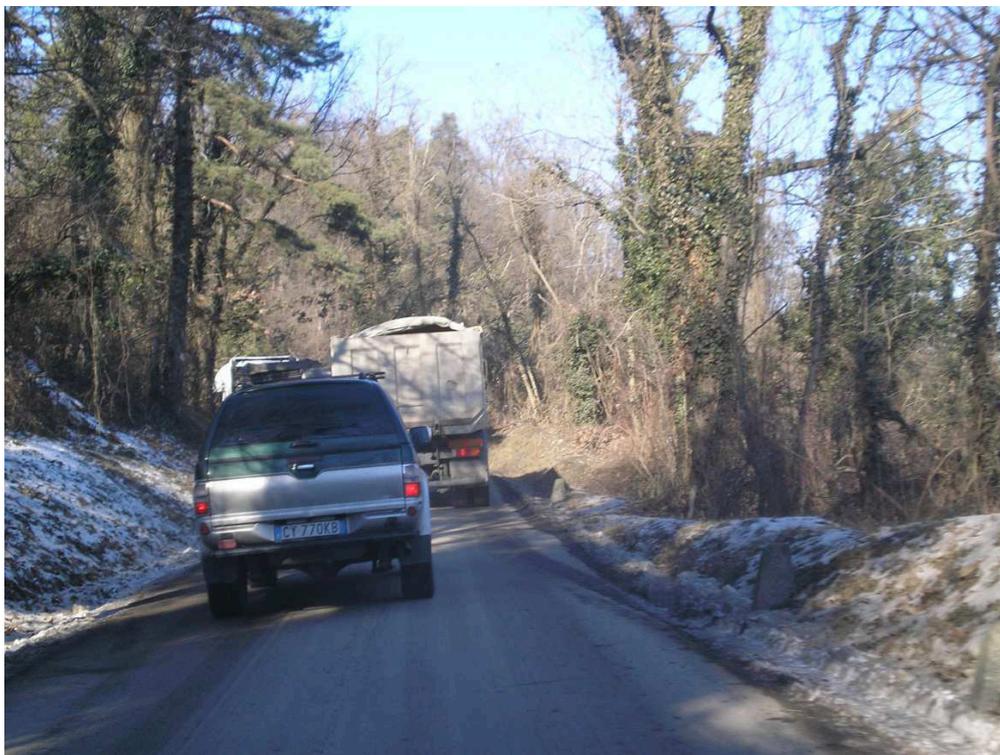
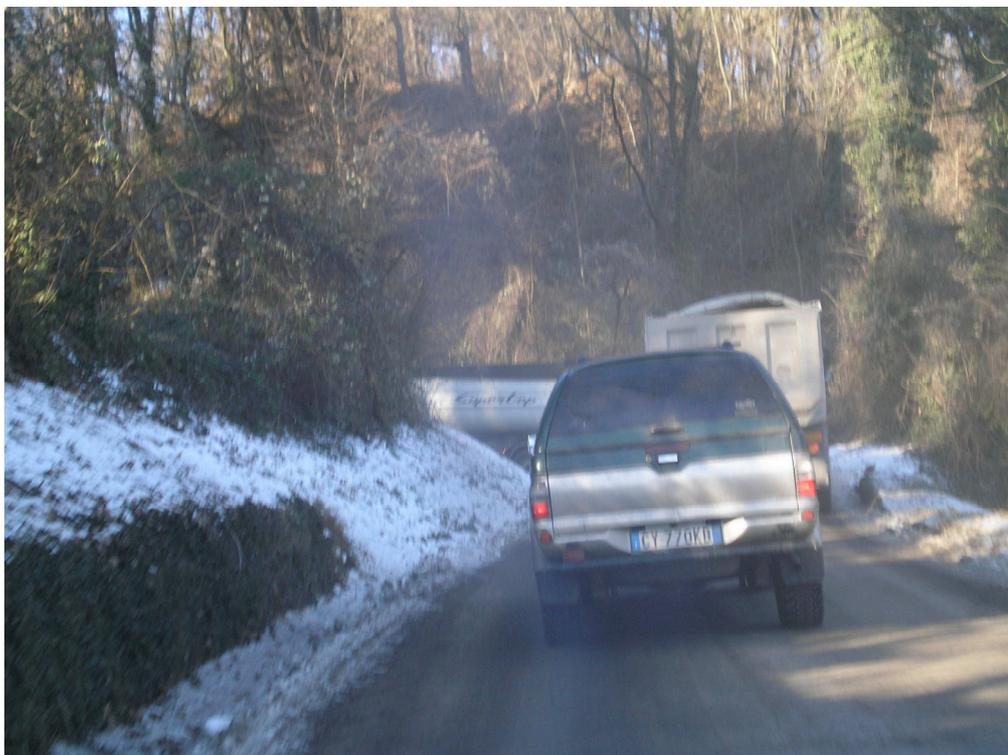
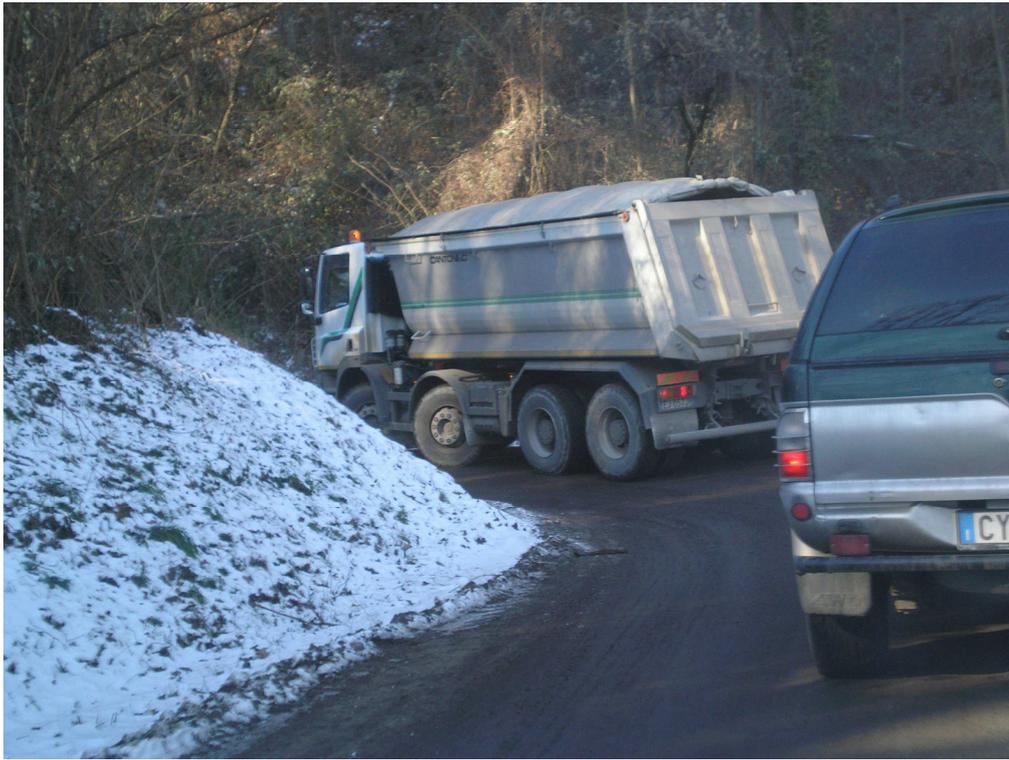
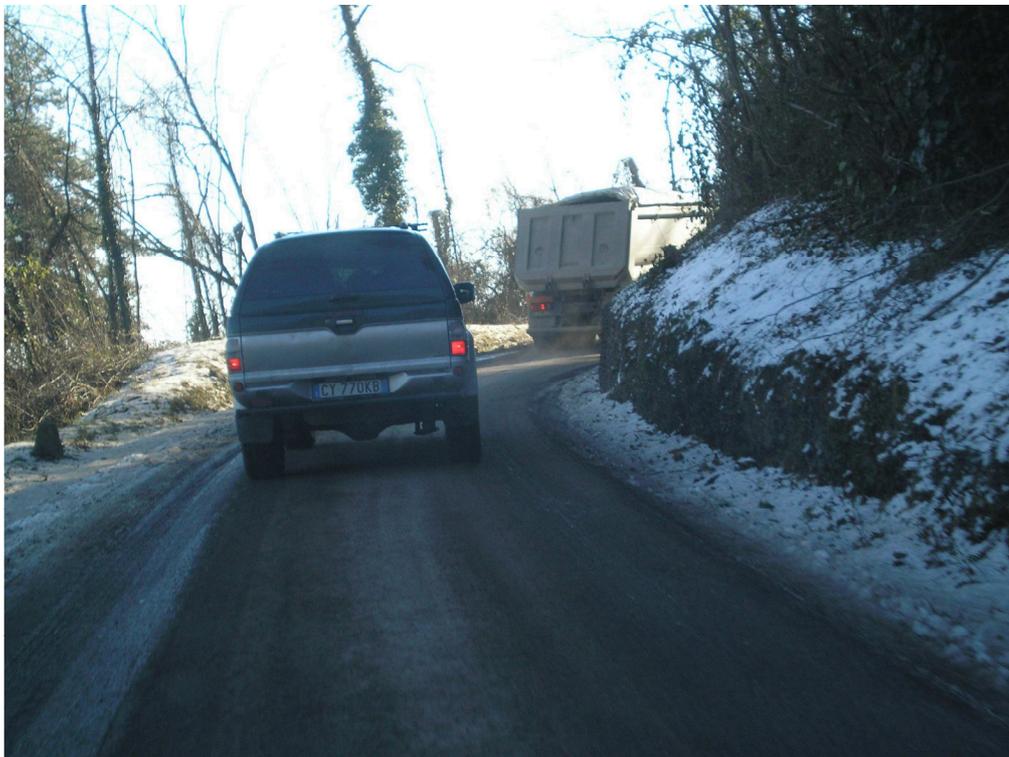
Con precedente nota prot. 13549 del 06 Dic. 2016, indirizzata alla Provincia di Noavara, questa Amministrazione Comunale ha inteso segnalare l'impatto degli automezzi sulla sede viabile della Via Porto, la cui carreggiata soprattutto nella parte che scende verso la stazione ferroviaria è ridotta, mediamente 4,00 metri di larghezza, con la presenza diversi tornati non è adatta a sopportare il transito di automezzi da cantiere delle dimensioni di quelli utilizzati fino ad ora, sia dal punto

Immagini esemplificative degli automezzi utilizzati per il trasporto da e per il cantiere in relazione alla dimensione della strada.

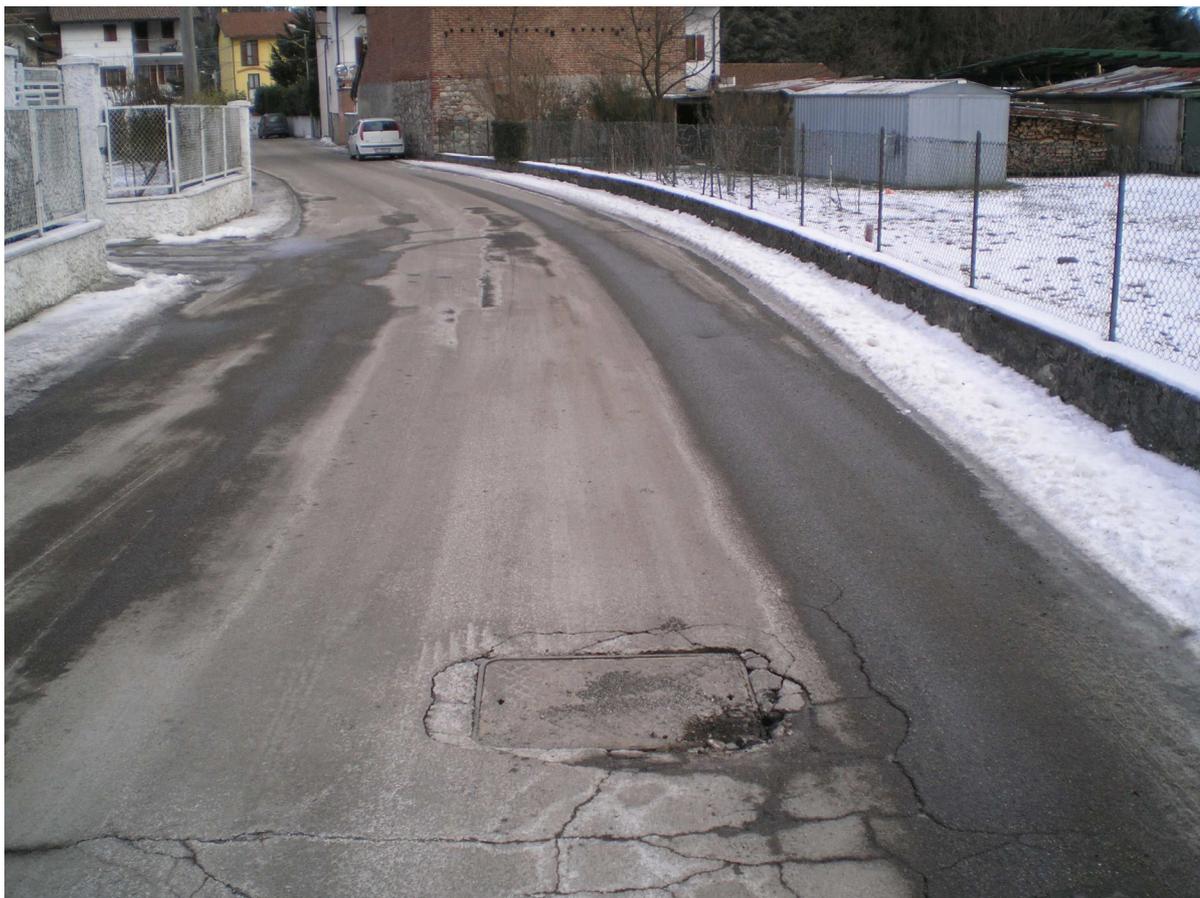
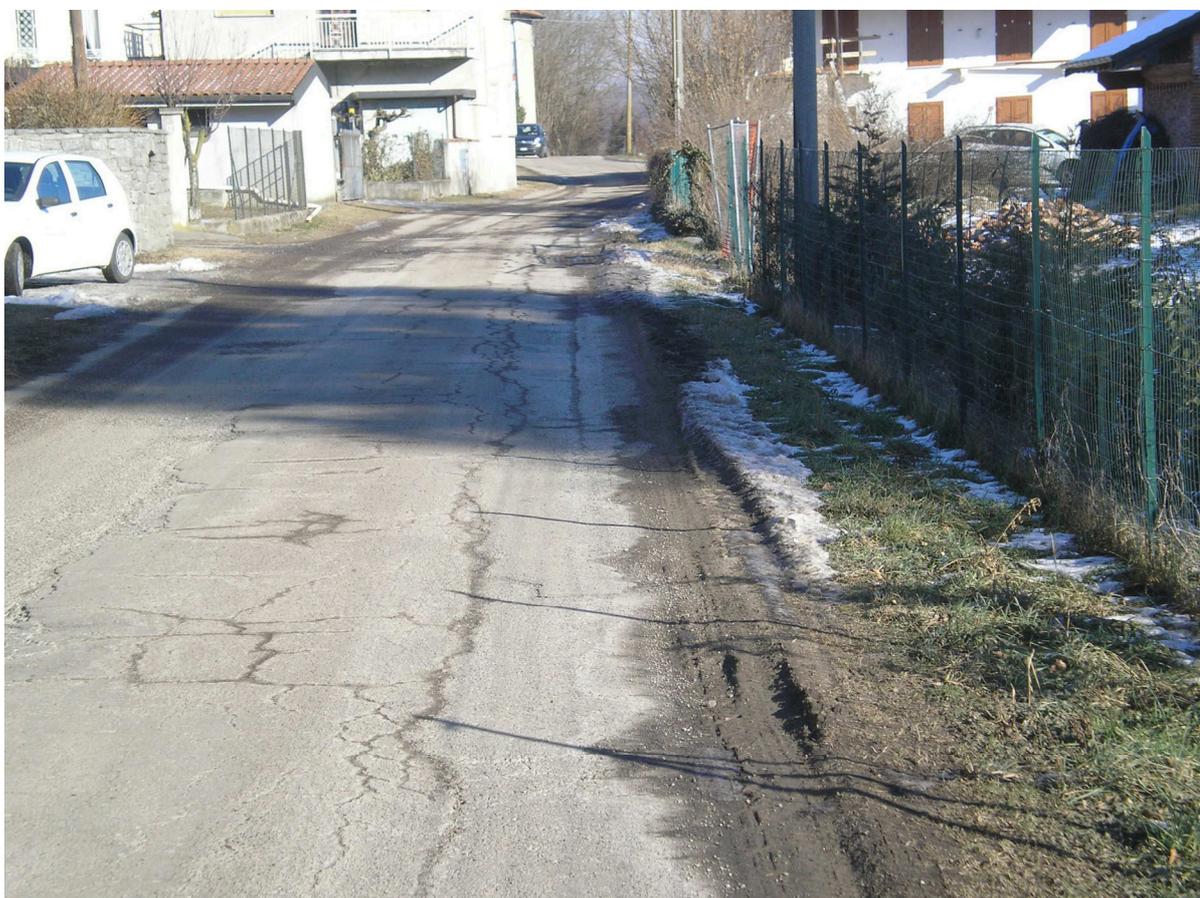
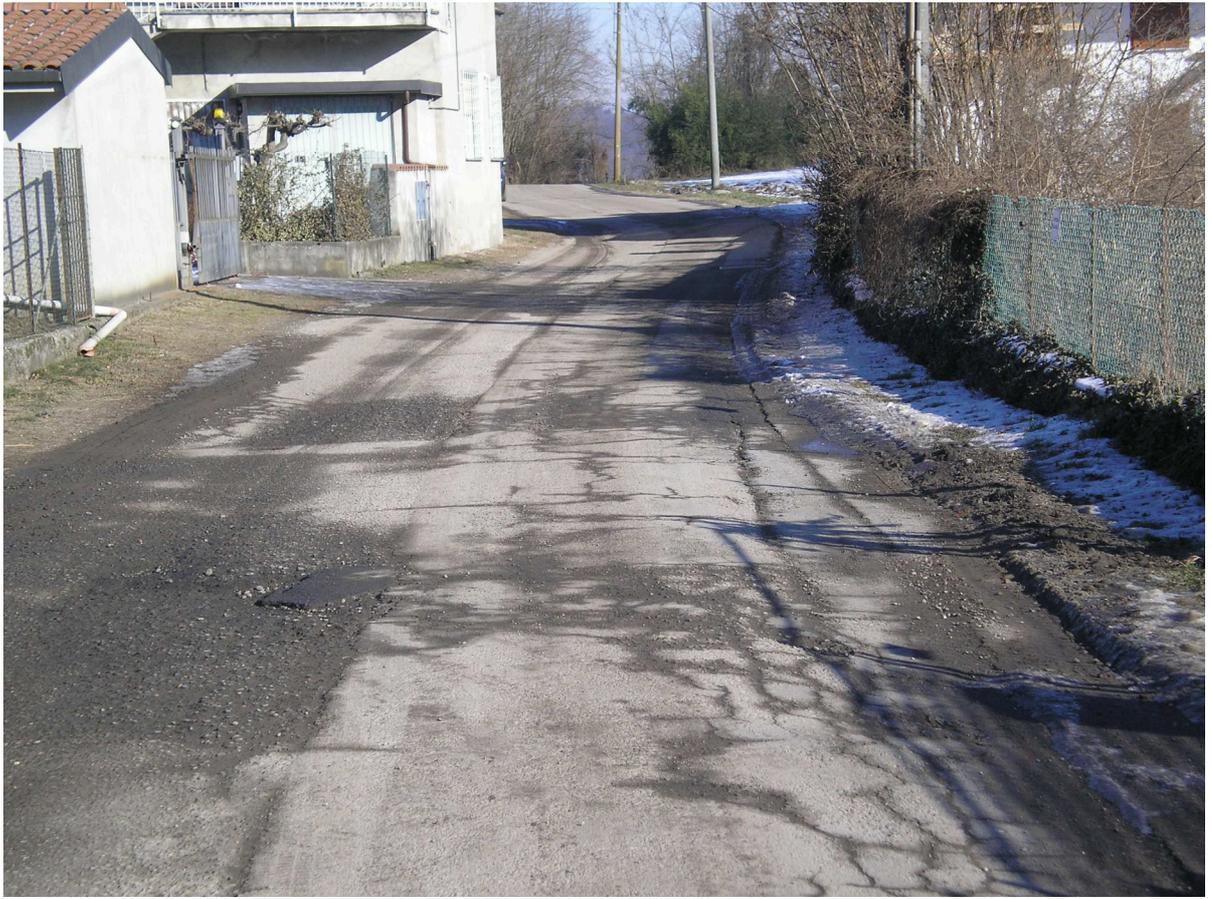
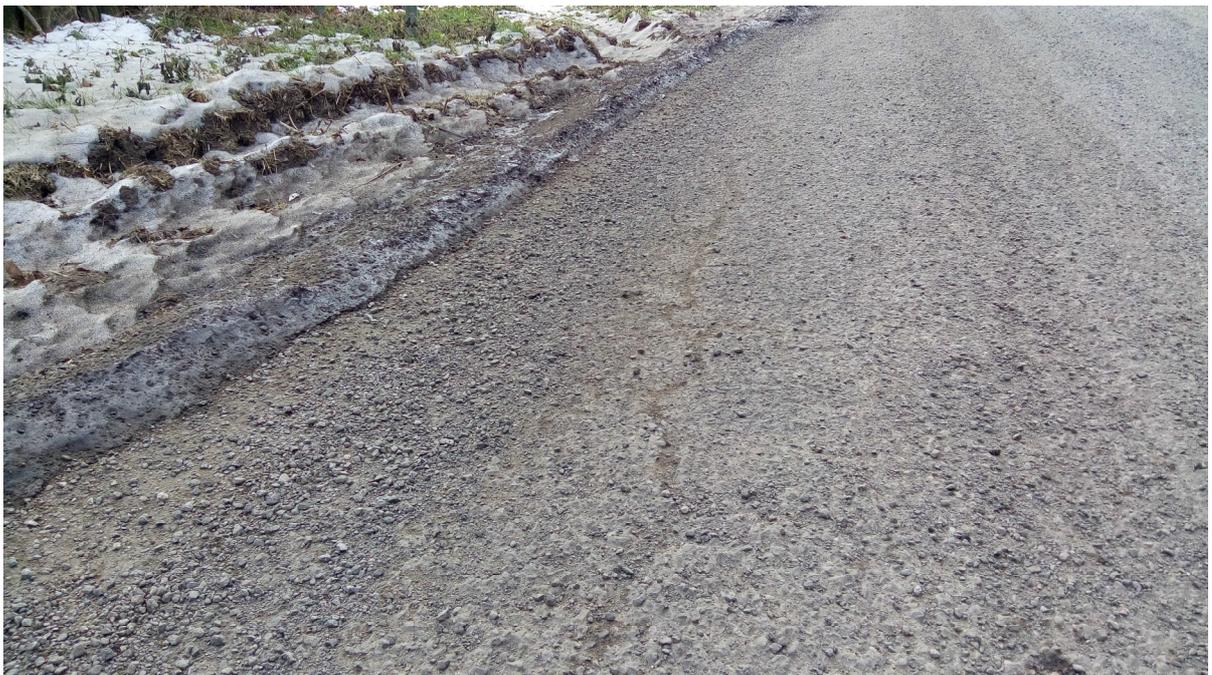
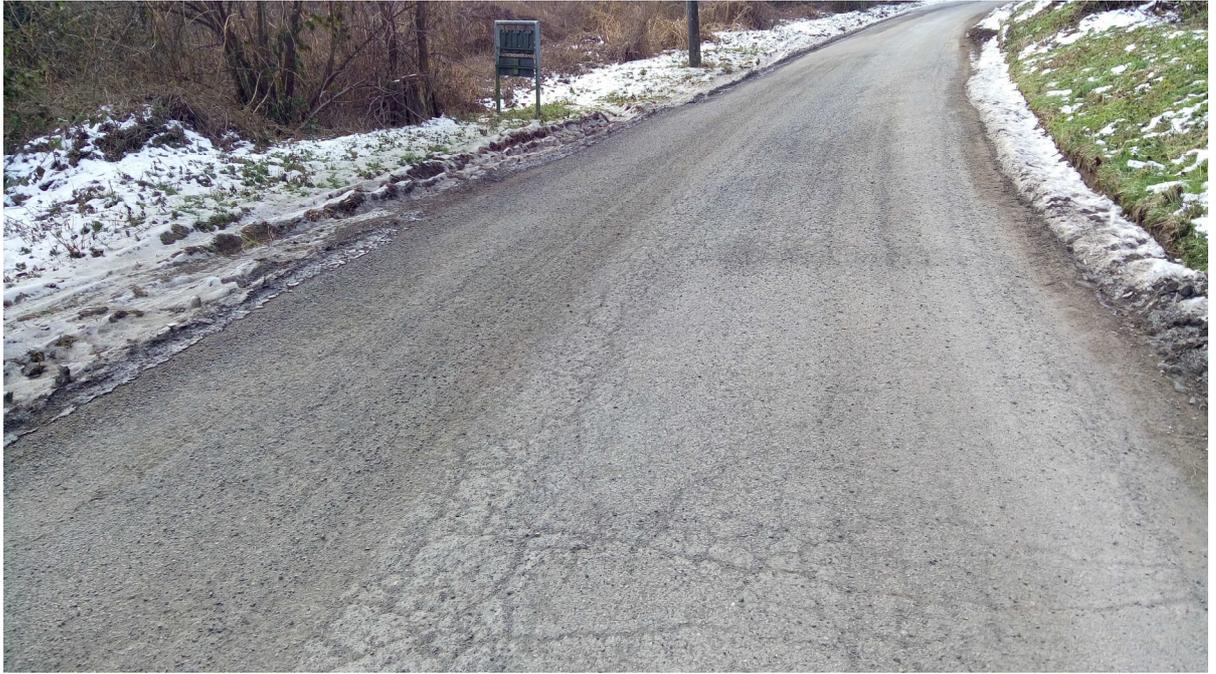
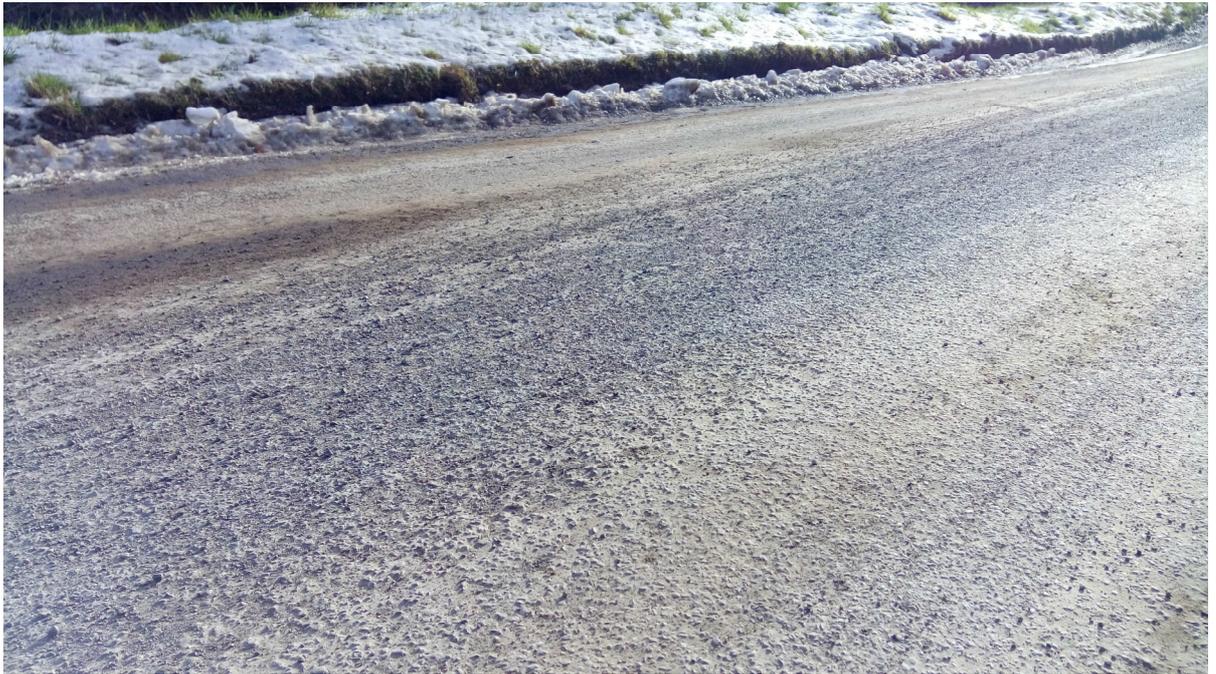
Le caratteristiche del traffico dei veicoli utilizzati per il conferimento dei materiali o l'asportazione degli stessi dall'insediamento produttivo (*così come individuato nella comunicazione dell'impresa Luigi Notari spa del 29 Nov. 2016 sito in Comune di Varallo Pombia Via Porto c/o la stazione ferroviaria, in relazione a lavori da eseguirsi o eseguiti sulla tratta ferroviaria ed interessanti anche la galleria*) inteso come quantità, frequenza e velocità di percorrenza, ha determinato le condizioni di sollecitazione della pavimentazione con conseguente degrado e ammaloramenti del tappeto di usura, se non anche in alcuni casi, della massicciata stradale ed in corrispondenza dei tornanti ha prodotto l'erosione delle scarpate con la compromissione della stabilità.

Gli effetti meccanici hanno determinato il deterioramento del manto stradale rendendo necessario provvedere ad una manutenzione straordinaria dello stesso, con il rifacimento del manto d'usura, ripristino della banchine e risagomatura delle scarpate intaccate dal passaggio degli automezzi. Tenuto conto che la parte della strada è all'interno del Parco Naturale Valle del Ticino, sarà interessato della problematica anche l'Ente di Gestione dello stesso.

La situazione che si è determinata deve essere presa in considerazione immediatamente affinché l'evoluzione nel tempo del degrado non comprometta in modo irreversibile gli strati di fondazione della strada con un incremento dei costi.

Situazione della strada e delle pertinenze
