## COMUNE DI VARALLO POMBIA

Oggetto: Ponte sul rio Rito in via Della Pace

Da sopralluogo effettuato in data 28.08.2018 dai sottoscritti:

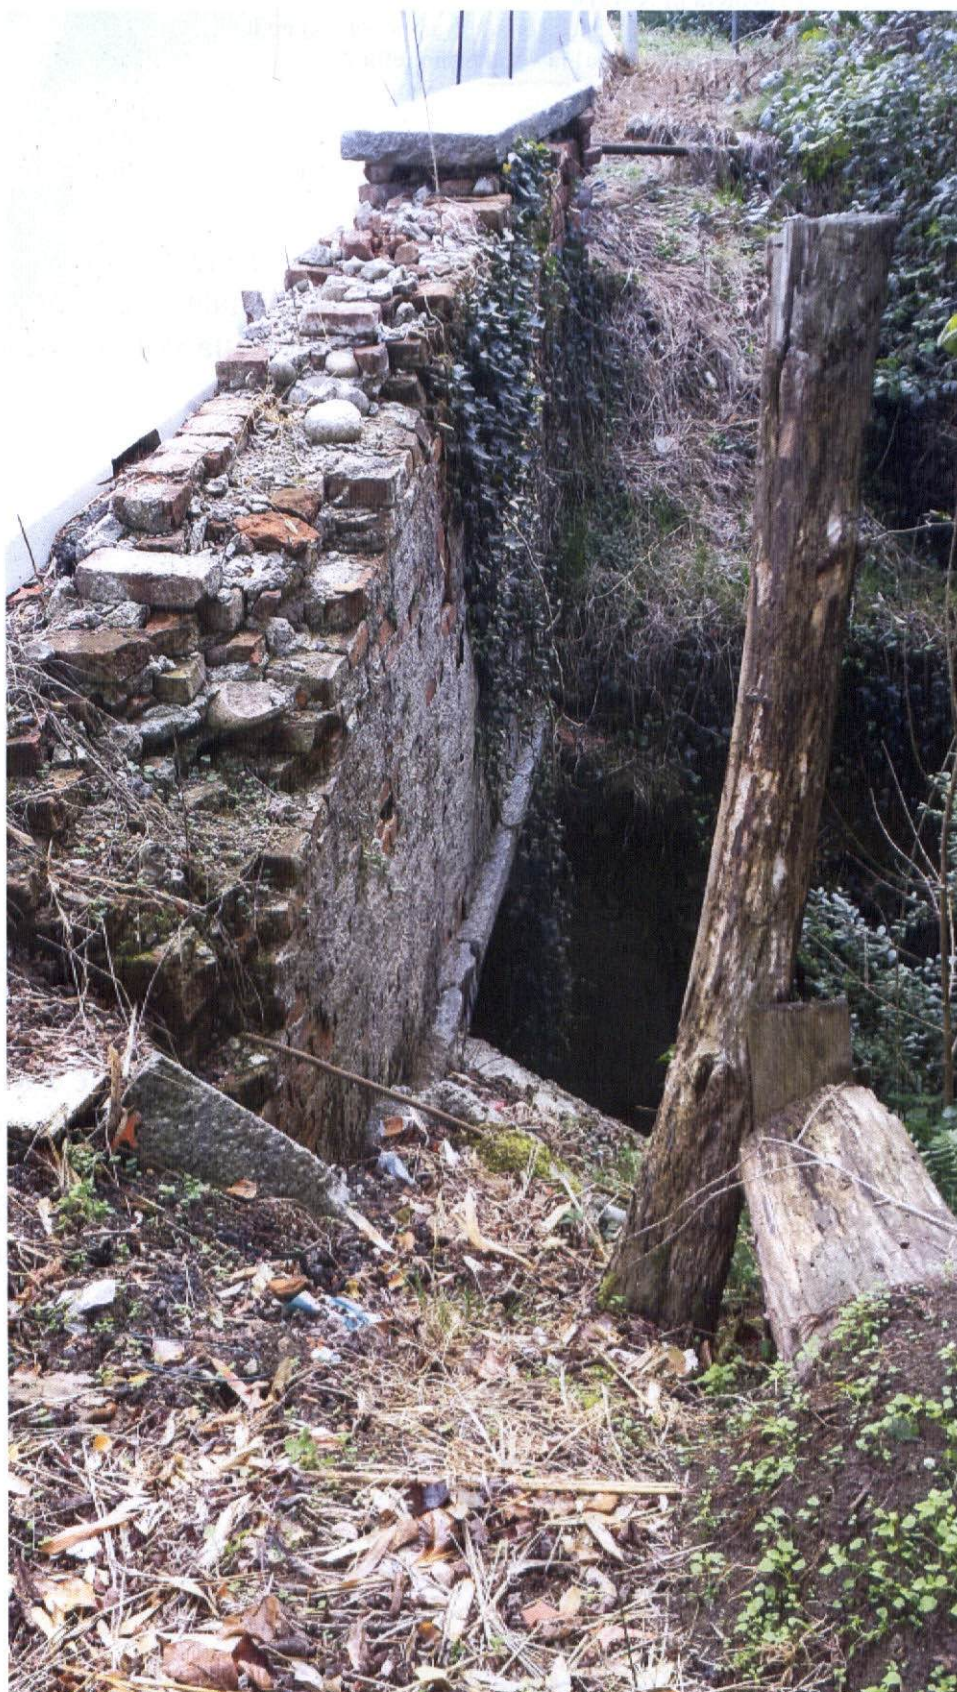
si è constatato che il ponte sul rio Rito, in prossimità del confine comunale con Divignano, su cui è attestata la via Della Pace, versa in precario stato di stabilità.

Le parti strutturali del ponte, realizzate in mattoni pieni, come documentato dalle foto allegate, si stanno sgretolando. Lo stato di degrado, oltre a coinvolgere la volta che sostiene la piattaforma stradale, tra l'altro con sezione già ridotta mediante la posa negli anni scorsi di news-jersey posti a protezione dei bordi laterali, può provocare il cedimento dei timpani laterali con conseguente franamento del piano viabile.

vista da sud

Precauzionalmente si ritiene che il ponte deve essere interdetto al transito veicolare.

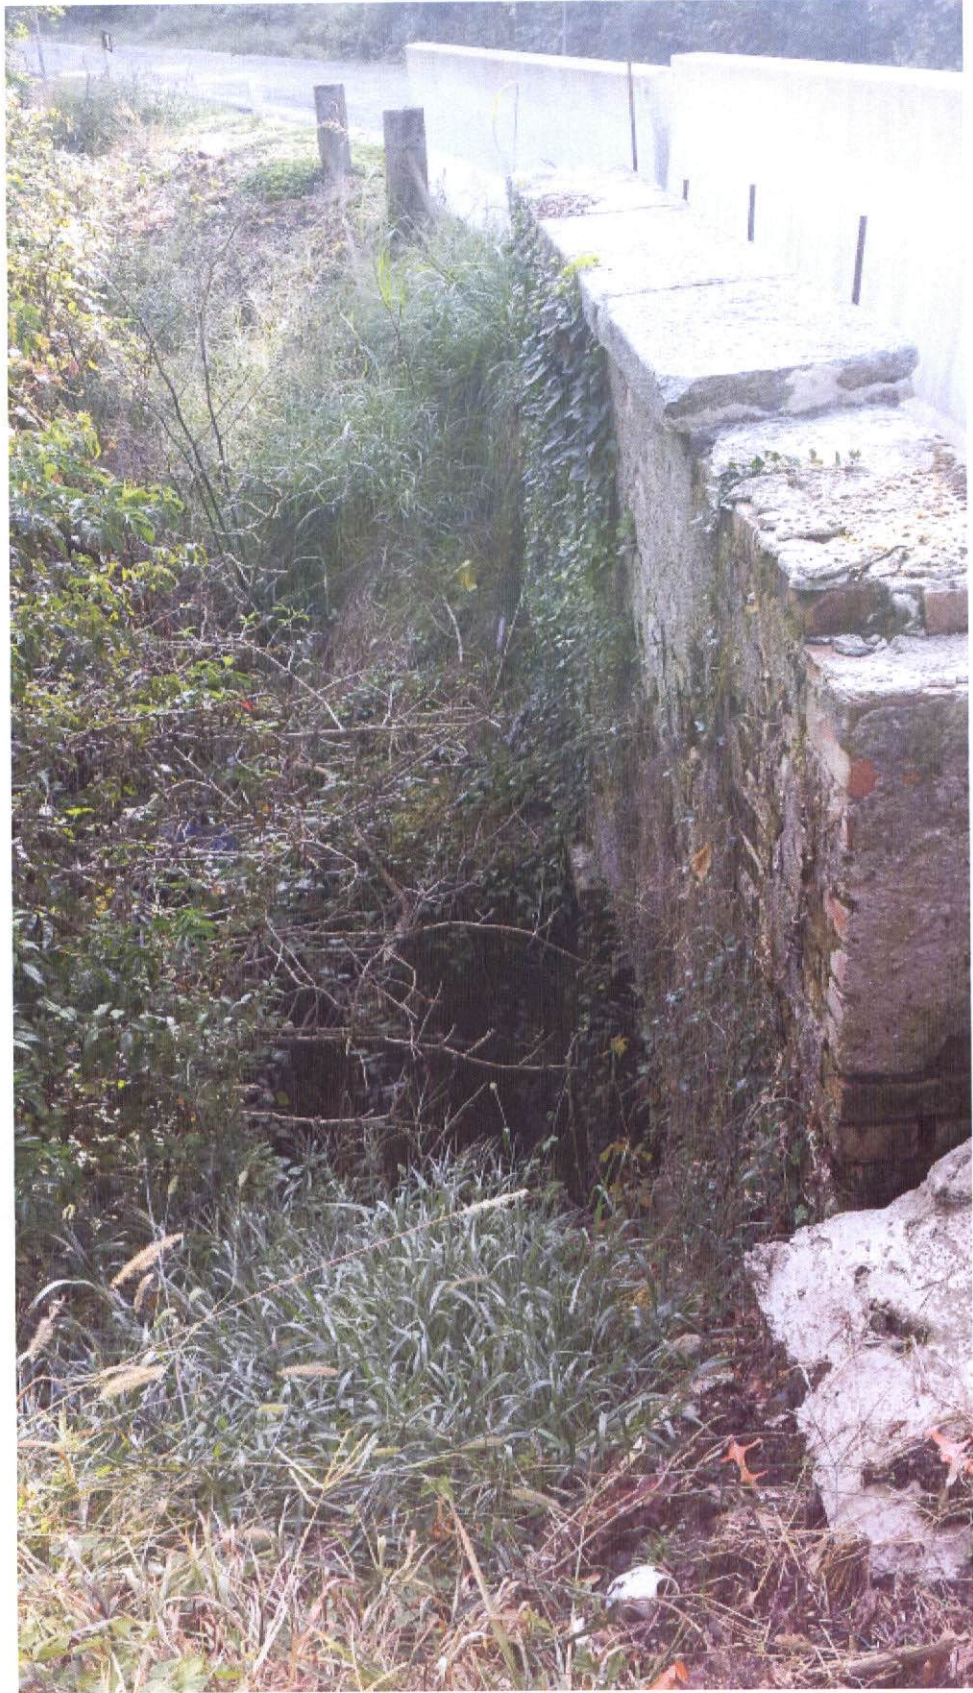
vista da nord
